ARCHEOCLUB D'ITALIA
SEDE DI SAN SEVERO

30^o CONVEGNO NAZIONALE

San Severo 21 - 22 novembre 2009

La villa romana di Muro Rotto (e dintorni) alla luce delle recenti indagini aerotopografiche e degli scavi nell'agro di Troia

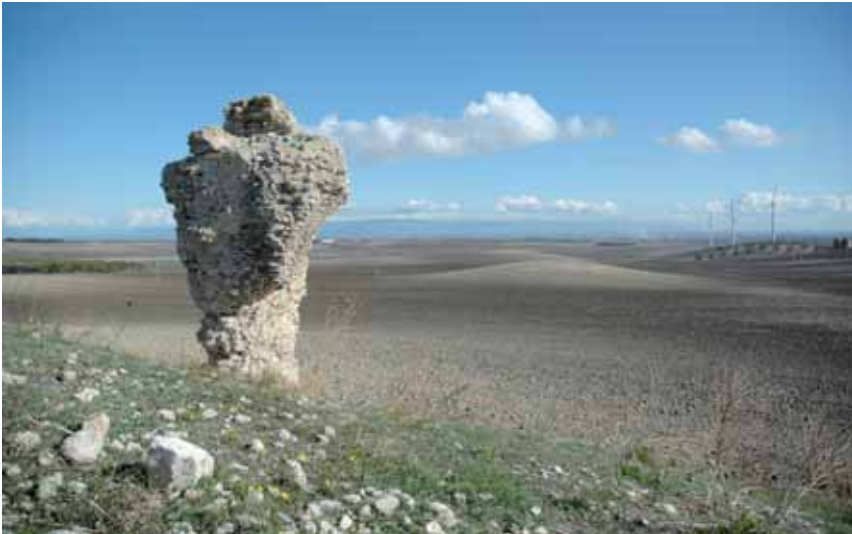
Fig. 1 – I resti del pilastro del portico della villa romana ancora oggi visibili in località Muro Rotto nel territorio di Troia (Foggia).

In corrispondenza di un pianoro posto in posizione dominante sul territorio circostante, a quota 270 m s.l.m., sono visibili i resti di strutture murarie ancora *in situ* appartenuti ad una grande villa romana. In particolare, colpisce l'attenzione l'unico pilastro in opera cementizia conservato in alzato per alcuni metri, posto all'angolo Sud/Est dell'altura, da cui prende il nome l'intera località² (fig. 1).

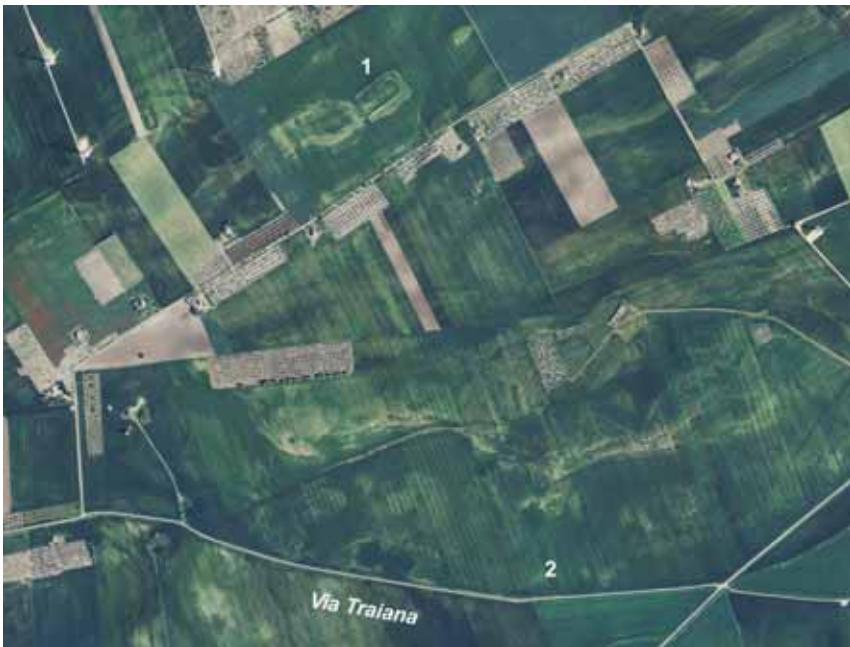
Fig. 2 – Foto aerea verticale scattata nel maggio del 2008. In basso è visibile il Tratturo Incoronata sopravvivenza moderna della via Traiana: 1 - sito della villa romana in località Muro Rotto; 2 - Statio di Ad Pirum.

Le ricerche e le ricognizioni di superficie condotte in questi anni dal Laboratorio di Topografia Antica e Fotogrammetria (LabTAF), del Dipartimento di Beni Culturali dell'Università del Salento, hanno permesso di ricostruire l'articolato contesto in cui la villa si inserisce, densamente occupato in antico come testimoniato dalla presenza di numerose fattorie e ville rustiche individuate in questa area. I materiali rinvenuti, oltre a ricondurre allo stesso orizzonte cronologico, sembrano indicare un intenso sfruttamento agricolo del territorio che, oltretutto, era ben servito dalla viabilità principale e di raccordo all'interno della estesa area centuriata attribuita all'*ager Aecanus* (CERAUDO, FERRARI c.s.). La villa di Muro Rotto, infatti, sorge a ridosso di due importanti assi viari antichi, ancora in gran parte sopravvissuti nei moderni Tratturi San Paolo e Incoronata, quest'ultimo sopravvivenza moderna della *via Traiana* (CERAUDO 2008, pp. 35-54) (fig. 2).

verticale (fig. 2), appositamente commissionato, sempre del maggio 2008. Questa serie di riprese aeree, notevole per la quantità e soprattutto per la qualità delle tracce e dei dati forniti, ha permesso di avanzare una prima ipotesi ricostruttiva della planimetria della villa, passo indispensabile per tentare di definire l'articolazione interna degli spazi.

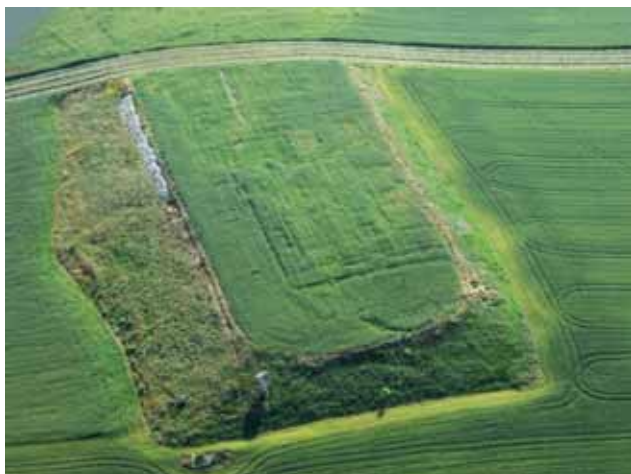
Fig. 3 - Il pianoro di Muro Rotto visto da SE in una foto aerea obliqua realizzata nel maggio 2008. In basso sono visibili i resti del pilastro ancora in situ del portico della villa.

Particolarmente significativo per lo studio della villa sono stati gli scatti realizzati durante le ricognizioni aeree effettuate nel mese di maggio del 2008 (fig. 3) e, anche se meno eclatanti per la visibilità delle tracce, del 2009 (fig. 4) e un volo

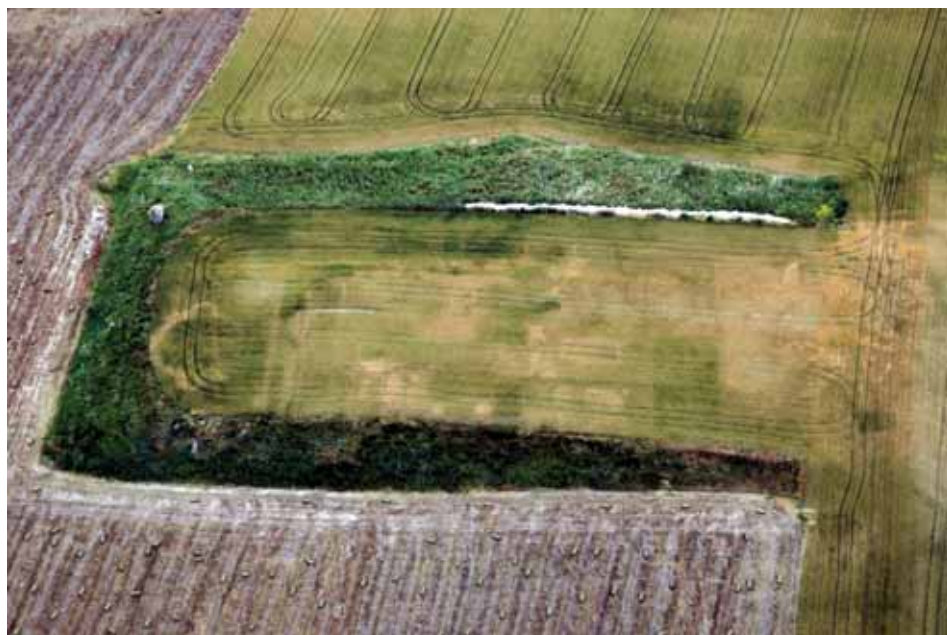
Fig. 4 Muro Rotto in una veduta prospettica realizzata nel maggio 2009. La differente colorazione del grano, dovuta a diversi gradi di maturazione, evidenzia la planimetria dell'edificio, anche se, rispetto alle immagini del 2008, sono visibili meno dettagli. Particolarmente interessante però il dato relativo al settore orientale della villa (a sinistra) interessato da un ambiente circolare che in questa immagine rivela la presenza di una seconda abside non rilevabile nelle immagini dell'anno precedente. La traccia chiara rettangolare nel settore occidentale (a destra), immediatamente oltre l'ingresso, sembra identificare uno spazio aperto rettangolare, con il lato lungo orientato E-O, molto probabilmente il peristilio della villa.

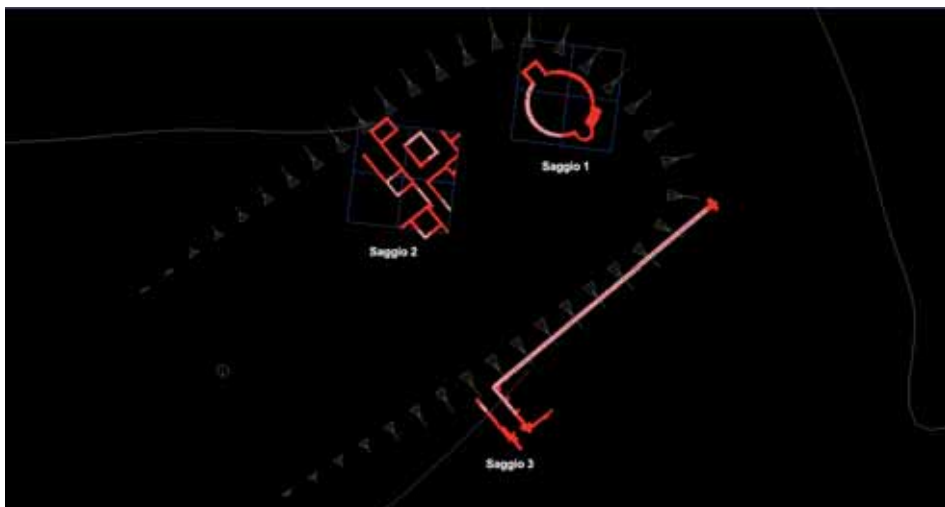
Fig. 6 – La planimetria dei saggi effettuati nel corso della I campagna di scavo del 2009, in corrispondenza di tre settori considerati significativi per verificare alcune delle ipotesi di partenza sulla destinazione d'uso di alcuni ambienti della villa. Il primo è stato realizzato in corrispondenza dell'ambiente a pianta circolare sul ciglio orientale del pianoro, il secondo ha effettivamente intercettato quello che si pensava potesse essere l'atrio ed il terzo in corrispondenza di quello che sembra essere il portico lungo il lato meridionale della villa.

L'indagine archeologica si è svolta nei mesi di ottobre e di novembre del 2009, ed ha interessato, come indicato, tre diverse zone scelte principalmente in base alle evidenze leggibili nelle foto aeree per una superficie complessiva di circa 800 m² (Saggi 1, 2 e 3) (fig. 6).

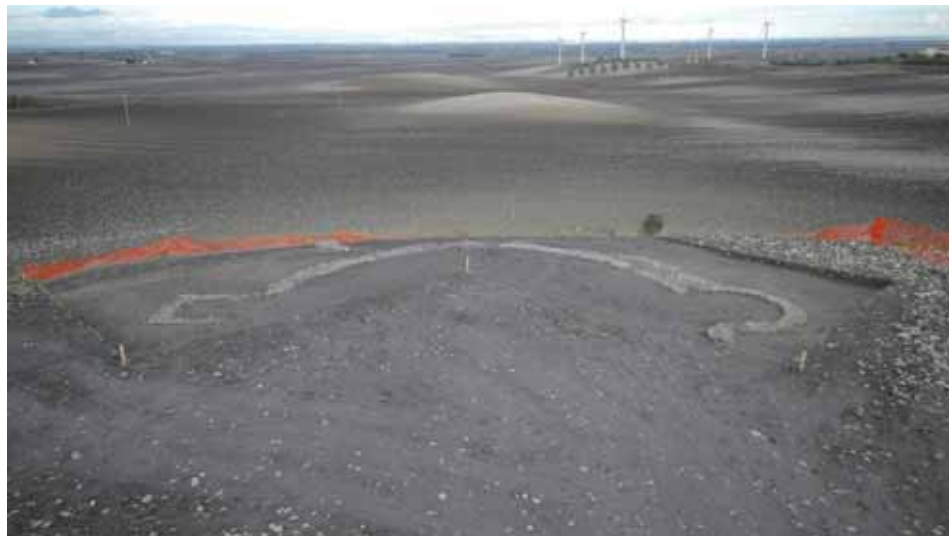
Fig. 7 – Saggio 1. Parte della struttura circolare con le due absidi opposte in fase di scavo. Da notare la collocazione della struttura nel punto più panoramico del pianoro da cui si gode un'ampia visuale sul Tavoliere ed il promontorio del Gargano.

te particolarmente prolifiche. È attestata, infatti, una perfetta corrispondenza tra le tracce rilevate sulle foto oblique e quelle intercettate sul terreno mediante scavo stratigrafico (v. figg. 2-5, 7).

In corrispondenza dell'abside circolare, l'indagine è stata approfondita con un piccolo saggio volto a chiarire la natura della stratificazione all'interno della struttura e la sua funzione. È stata evidenziata, così, un'alta concentrazione di tegole, coppi, frammenti anforacei e ciottolame pertinente probabilmente al crollo della copertura del vano.

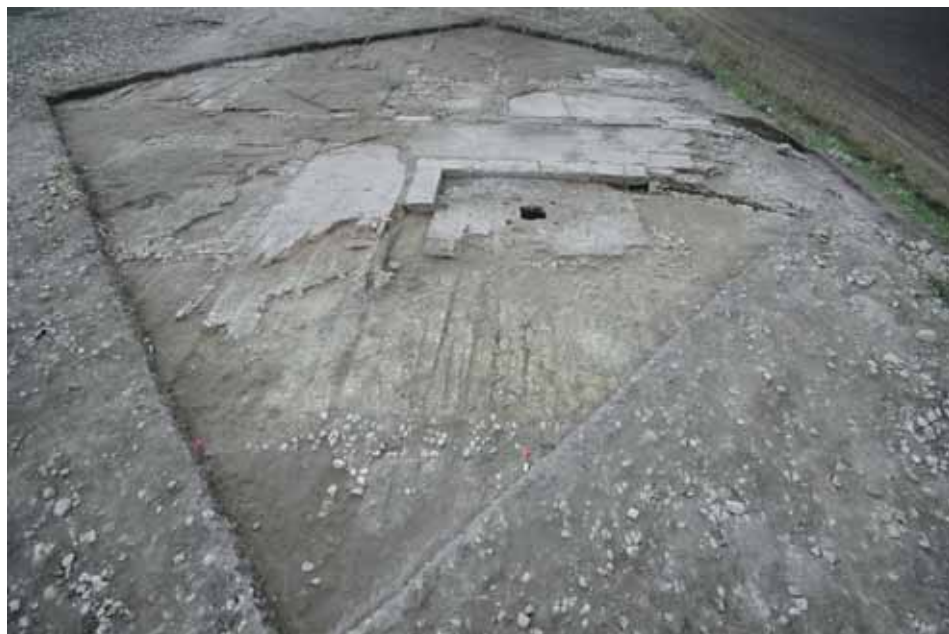
Fig. 8 – Particolare dell'area del saggio 2, le profonde arature hanno rasato gli alzati delle strutture e pesantemente intaccato i livelli pavimentali della villa. Sono impressi nel cocchiopesto i solchi lasciati dall'aratro.

La destinazione ad uso arativo che ha caratterizzato l'area oggetto d'indagine negli ultimi decenni prima dell'intervento archeologico, ha profondamente compromesso la conservazione degli alzati delle strutture murarie e, in particolare, dell'atrio, di cui sono visibili soltanto i settori occidentale e meridionale. Al centro dell'atrio era posta una vasca funzionale alla raccolta delle acque piovane, l'*impluvium* (fig. 9). Quest'ultimo, una struttura muraria realizzata in blocchi di "calcare di monte" di cui si conservano solo i lati meridionale e occidentale, presenta al centro una cavità, interpretabile come l'esito di un intervento antico di spoliazione, molto probabilmente, volto all'asporto di un elemento decorativo, forse una colonnina, in origine posizionata a decorazione della vasca.

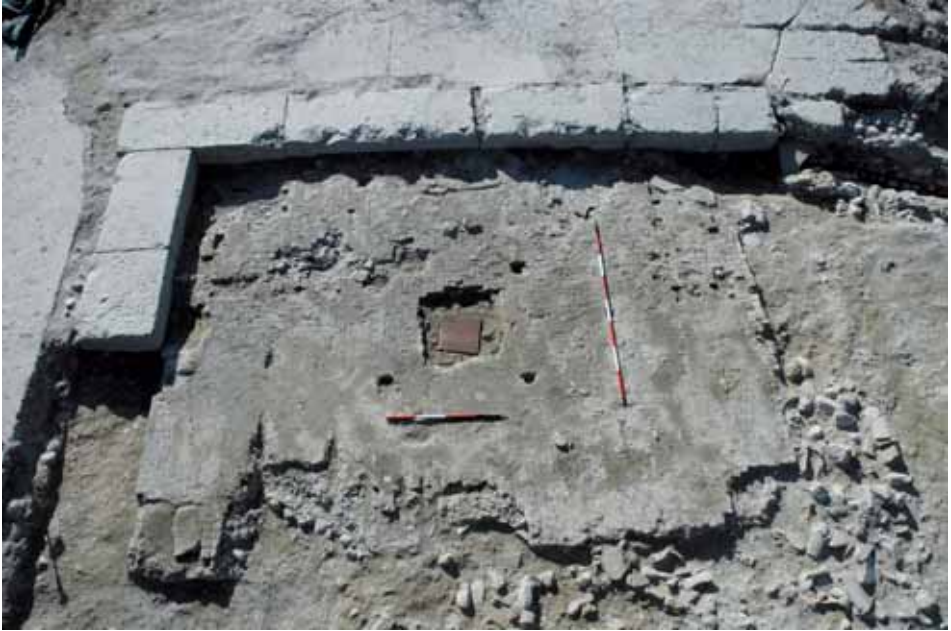
Fig. 9 – L'impluvium, la vasca per la raccolta delle acque piovane collocata al centro dell'atrio, realizzata in blocchi di "calcare di monte" di cui si conservano solo i lati meridionale e occidentale, presenta al centro una cavità, esito di un intervento antico di spoliazione.

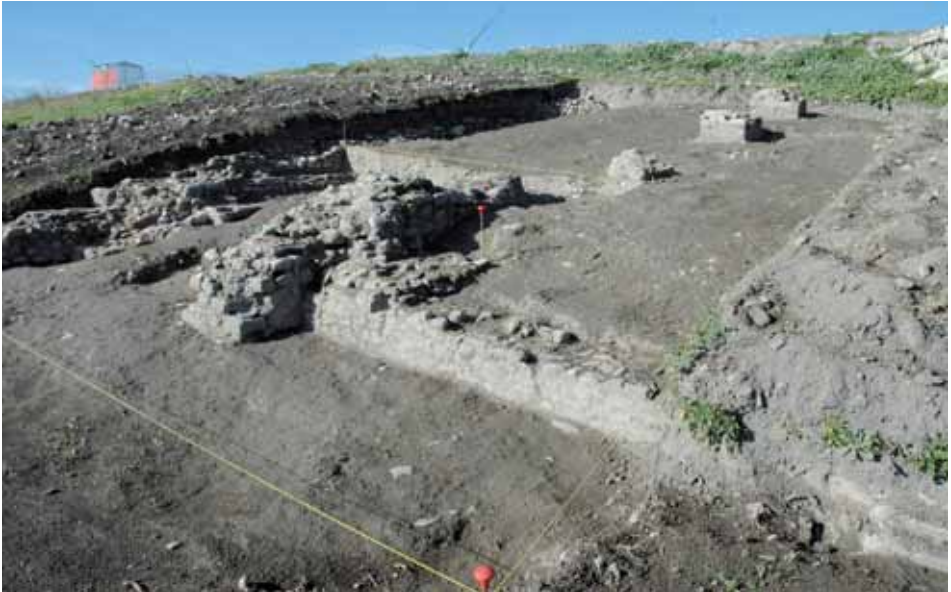
Fig. 10 Saggio 3. In questo settore lo scavo ha messo in evidenza resti di strutture già in parte affioranti, orientate nord/ovest-sud/est.

di circa 100 m². In questo punto erano in affioramento parti di alcune strutture murarie pertinenti al quartiere meridionale dell'impianto. Lo scavo si è limitato all'asportazione dei livelli unificati, operata attraverso l'uso di mezzi meccanici. Sono state riportate in luce strutture murarie orientate Nord/Ovest-Sud/Est che sembrano ascrivibili, in base ai rapporti stratigrafici e alla tecnica muraria utilizzata, a due differenti momenti cronologici (fig. 10).
