20⁰ CONVEGNO NAZIONALE

San Severo 27 - 28 novembre 1999

Il Complesso masseriale di Torre Alemanna Borgo Libertà (Cerignola - Fg) Indagine archeologica Maggio - Novembre 1999 Relazione preliminare

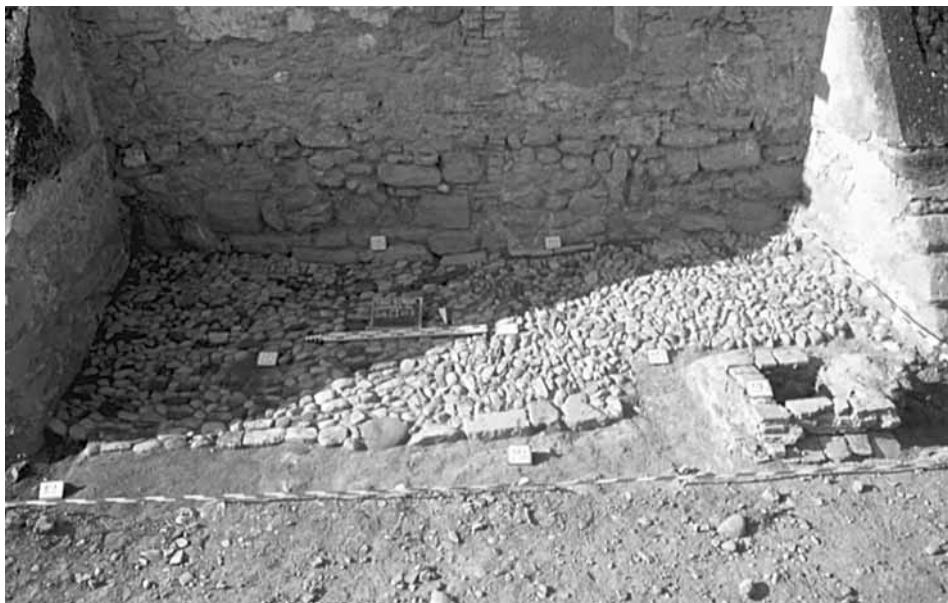
Fig. 3. Esterno nord, quadrato C1, l'acciottolato US 109 fra il I ed il II contrafforte.

L'indagine nei quadrati B1 e C1 è stata interrotta ad una profondità di circa 0,40 m rispetto al piano di calpestio attuale, dal momento che intorno a questa quota è stato messo in luce un pavimento in ciottoli a secco largo circa 2 m, appoggiato al muro nord e ai primi due contrafforti (a cominciare da est, fig. 3). In relazione con questo piano, nel quadrato C1, è stata rinvenuta una soglia in basole calcaree (US 111), relativa ad una apertura oggi tompagnata, fra i contrafforti I e II.

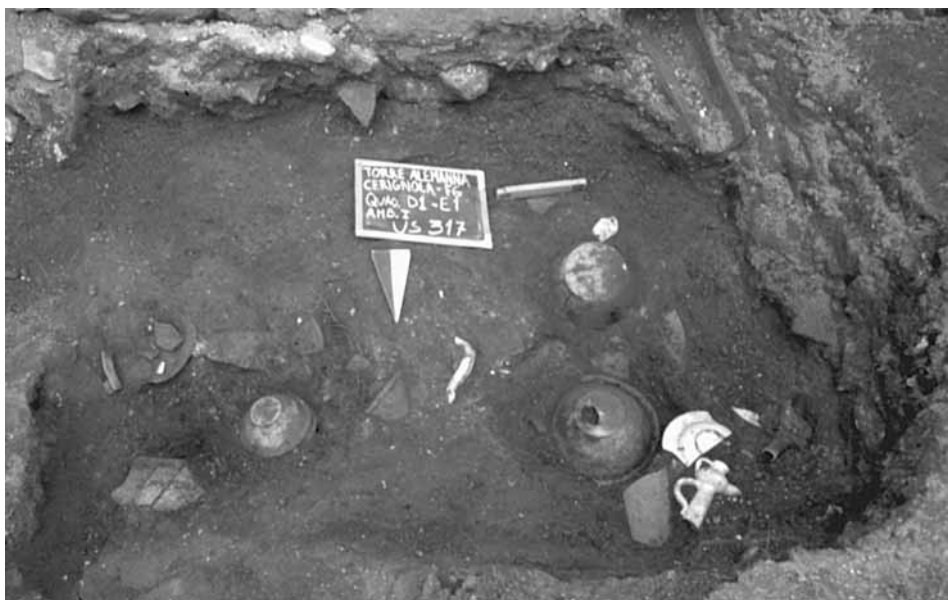
Fig. 4. Esterno nord, quadrati D1 - E1, ambiente I, fase di scavo della US 317.

Gli strati di riempimento relativi alla fase di abbandono o di disuso, in terra marrone morbida, caratterizzano la struttura seminterrata come un vero e proprio "butto", infatti hanno restituito una quantità considerevole di reperti databili al XVI-XVII secolo, soprattutto ceramica, ma anche metalli e vetri (fig. 4).

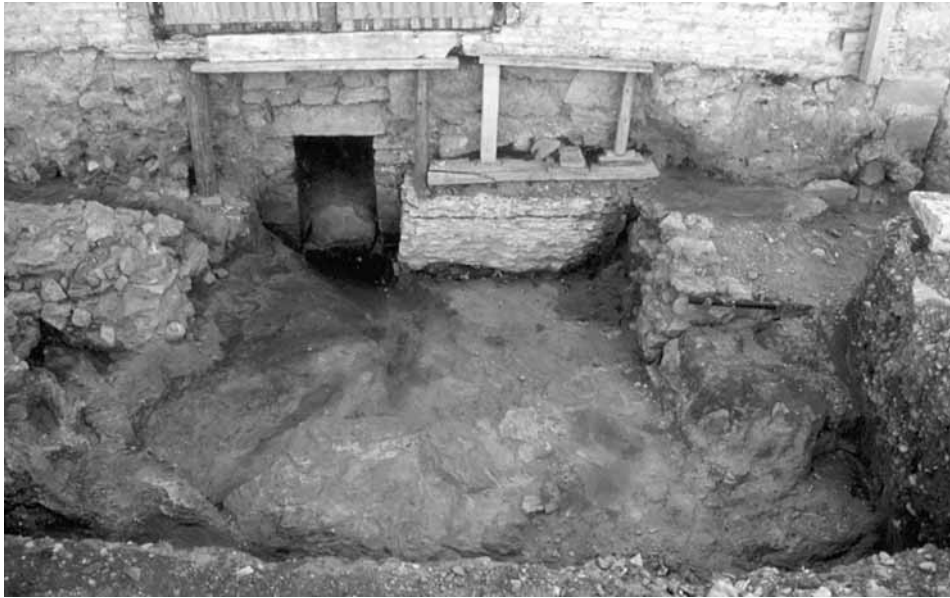
Fig. 5. Esterno nord, quadrato E1, fine scavo, in evidenza l'apertura US 324 e la trincea che ha distrutto le strutture più antiche.

Questo intervento è da ricondurre allo sfruttamento di uno spazio sotterraneo, infatti proprio in corrispondenza dell'abbassamento della quota di calpestio, sotto l'ingresso a nord dell'ambiente 5, è stata messa in luce una piccola apertura architravata e con stipiti costituiti da blocchi squadrati in pietra, di cui quello di sinistra comprende un blocco di reimpiego (fig. 5).

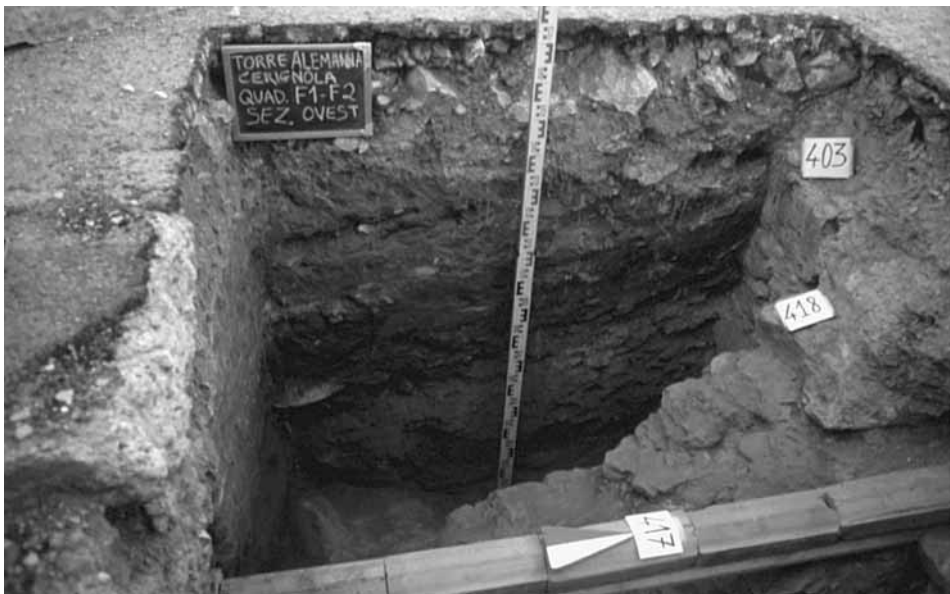
Fig. 6. Esterno ovest, quadrati F1 - F2, sezione ovest, in evidenza lo strato di cenere US 414.

Un aspetto interessante è costituito da uno strato, spesso più di 1 m, composto solo da cenere. Lo strato individuato in questo piccolo saggio ha in realtà un'estensione molto più ampia, infatti, grazie allo scavo dell'intercapedine, che in questo punto ha raggiunto il banco roccioso, è possibile verificare, nella sezione ovest, che lo strato di cenere ha una lunghezza di circa 4,5 m per una profondità che in alcuni punti raggiunge anche 1,5 metri (fig. 6).

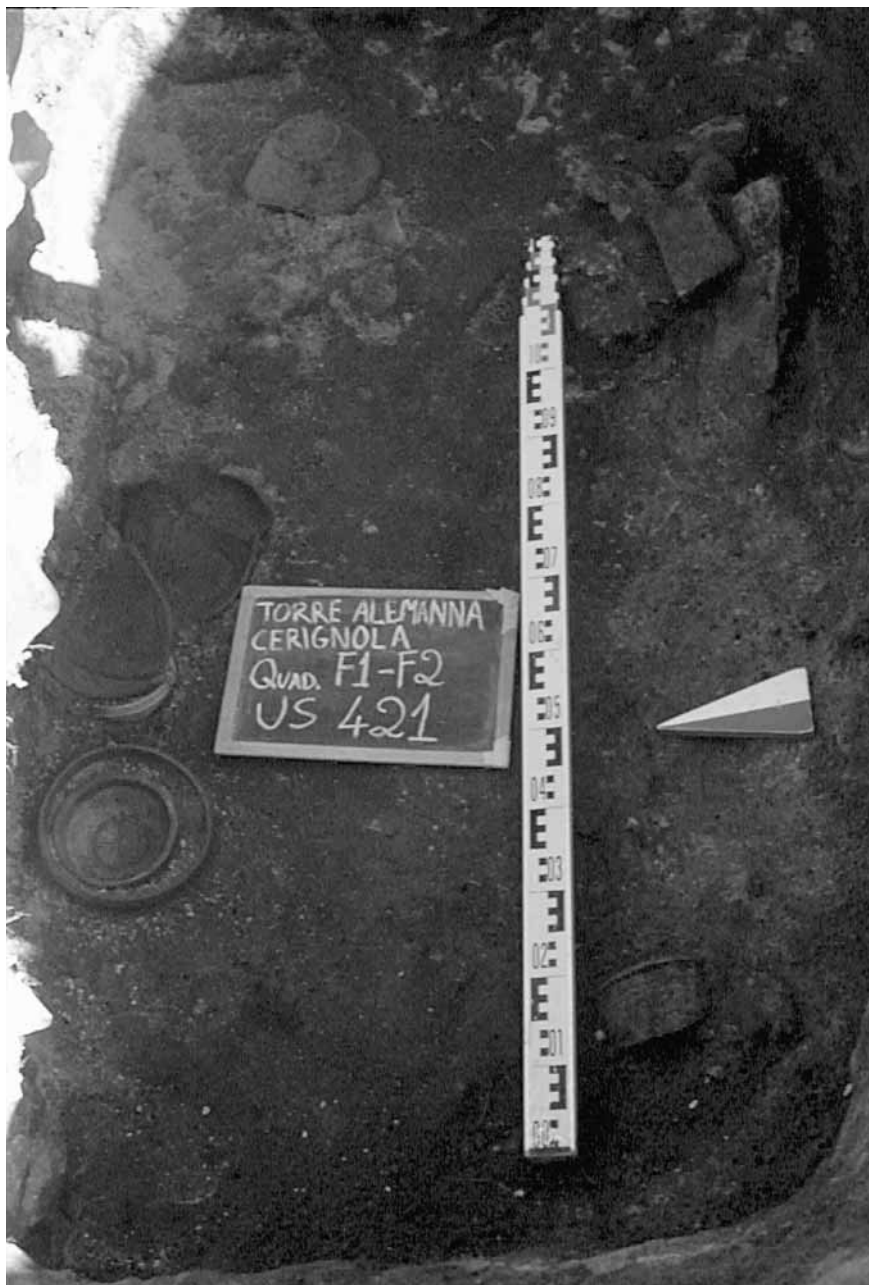
Fig. 7. Esterno ovest, quadrati F1 - F2, fossa US 424, fase di scavo della US 421.

Lo scavo nello spazio compreso fra i tre muri individuati (UUSSMM 403, 404, 418), pari a una superficie di 1,80 x 1,00 m, ha messo in luce una fossa di forma rettangolare (US 424), profonda circa 1,20 m rispetto alla superficie del banco roccioso. Questa fossa è precedente al muro USM 403, il quale supera il vuoto dovuto alla presenza della fossa con un arco che va ad appoggiarsi al muro perimetrale 408. Il fatto che non si sia preferito colmare la fossa nel momento in cui è stato costruito il muro sta forse ad indicare che questa continuava a mantenere attiva la sua funzione.

Gli strati di riempimento hanno restituito una notevole quantità di reperti ceramici. Alcuni di questi oggetti, conservati intatti, sembrano scarti di produzione: in particolare una grande ciotola acroma, simile ad altre rinvenute nel corso dell'indagine, che anziché avere forma circolare e fondo piatto, si presenta schiacciata ad ellissi e con fondo convesso che la rende instabile (fig. 7).

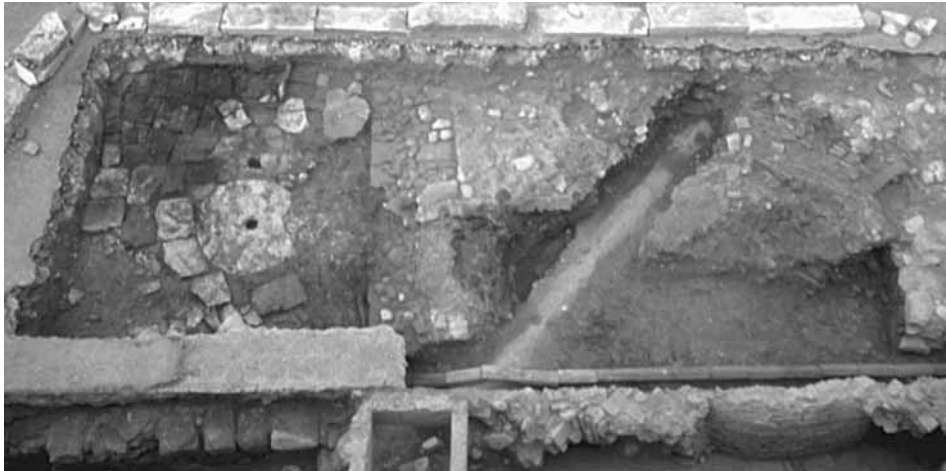
Fig. 8. Esterno ovest, quadrati F2 - F3, vista dall'alto, a sinistra il piano di frequentazione US 524, a destra la camera di combustione della fornace intersecata dall'impianto fognario e dai cavi della SIP - TELECOM.

Due strati di crollo coprivano una struttura realizzata con mattoni laterizi (la dimensione dei mattoni è di 11 x 23 x 3,5 cm), aventi come legante un impasto di argilla rossa, inglobati da una muratura costituita da un conglomerato di pietre calcaree e malta bianca molto dura. Questa struttura è delimitata a sud dal muro USM 538, probabile prosecuzione della USM 519, e a nord da quello che sembra essere la prosecuzione del muro USM 518 (fig. 8).

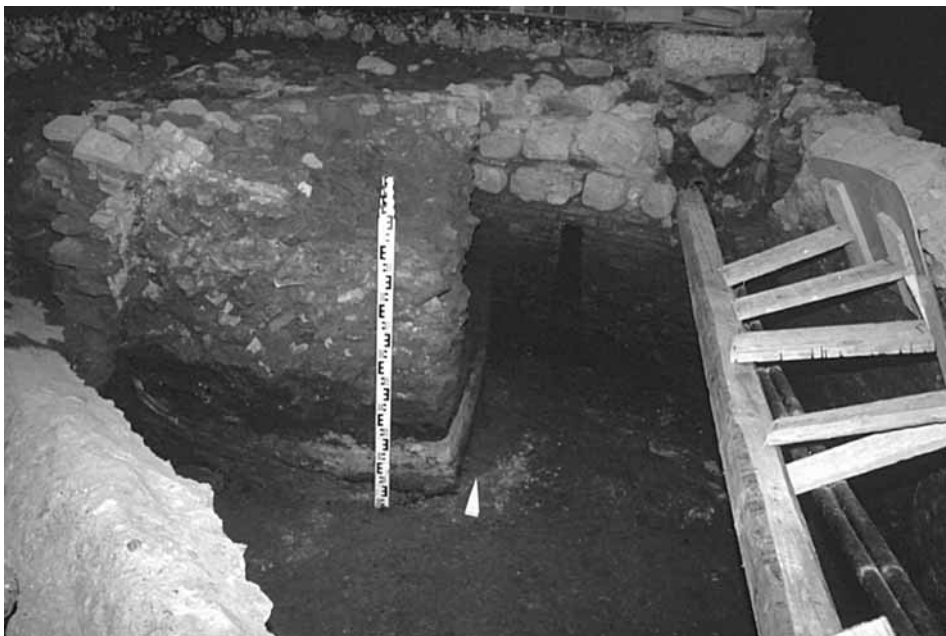
Fig. 9. Esterno ovest, quadrati F2 - F3, interno della camera di combustione della fornace, in primo piano la sezione del testimone.

Lo scavo all'interno dell'area delimitata dai mattoni laterizi è stato effettuato conservando come testimone il settore di nord-ovest (fig. 9). Nella parte restante sono stati scavati altri due strati di crollo, costituiti soprattutto da mattoni, interi e frammentari, e uno strato costituito da un deposito di cenere simile a quella riscontrata nel saggio precedente. I mattoni delle pareti e quelli rinvenuti negli strati di crollo mostrano chiare tracce di esposizione a fonte di calore: deformazione, fusione di più mattoni accostati, lesione e distacco delle superfici, superfici annerite o fortemente arrossate, tracce di vetrina verdognola sulla superficie di alcuni mattoni.

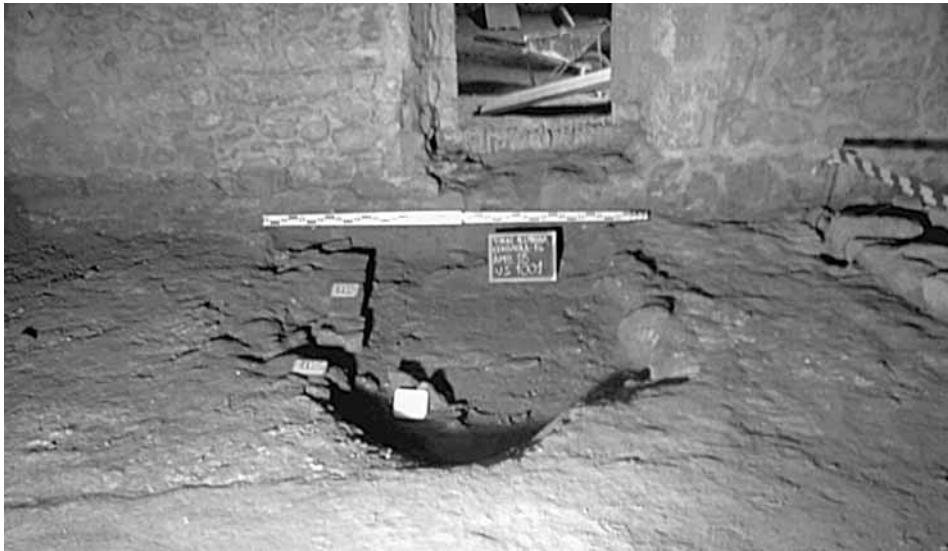
Fig. 11. Interno, ambiente 18, il massetto US 1001 e l'imboccatura della fossa silo.

Il pavimento dell'ultima fase di occupazione era già stato rimosso, per cui lo scavo ha riguardato lo strato di preparazione alla messa in opera del pavimento. Subito sotto questo strato è stato messo in luce il banco roccioso e, in corrispondenza della porta di accesso all'ambiente 17, è stato individuato un taglio (US 1003) nella roccia, di forma pentagonale e, all'interno di questo spazio, un massetto in calce con le impronte di mattoni di forma quadrata (lato di 0,20 m), delimitato a nord e a sud da due filari di pietre e tufo squadrati e senza legante (fig. 11).

La rimozione dello strato di riempimento e del massetto di allettamento dei mattoni ha permesso di identificare il taglio US 1003 come interfaccia di una fossa silo ed i due muretti come una struttura, costituita anche da grossi frammenti architettonici di reimpiego, utilizzata per restringere e regolarizzare l'imboccatura della fossa. L'apice del pentagono, a ovest, corrisponde ad una "caditoia", un sistema utilizzato per facilitare il riempimento della fossa senza dover aprire del tutto l'imboccatura.

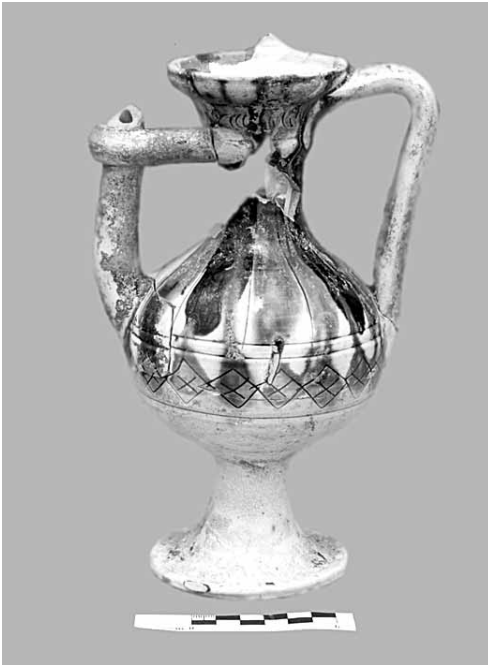
Fig. 13. Brocchetta in ceramica graffita policroma invetriata, databile al XVI secolo.

L'indagine si è rivelata molto interessante per la grande quantità di reperti rinvenuti, avanzi di pasto (ossa animali, gusci di mitili), oggetti in metallo e in vetro, molti reperti ceramici, interi o in gran parte ricomponibili. Si tratta soprattutto di ceramica graffita policroma invetriata, databile al XV-XVI secolo, rappresentata soprattutto da forme aperte (piatti, ciotole) (fig. 13). L'omogeneità dei reperti rinvenuti e degli stessi strati di riempimento lasciano supporre che la fossa sia stata colmata durante un breve periodo di tempo, durante o poco dopo l'edificazione dell'ala sud del complesso.

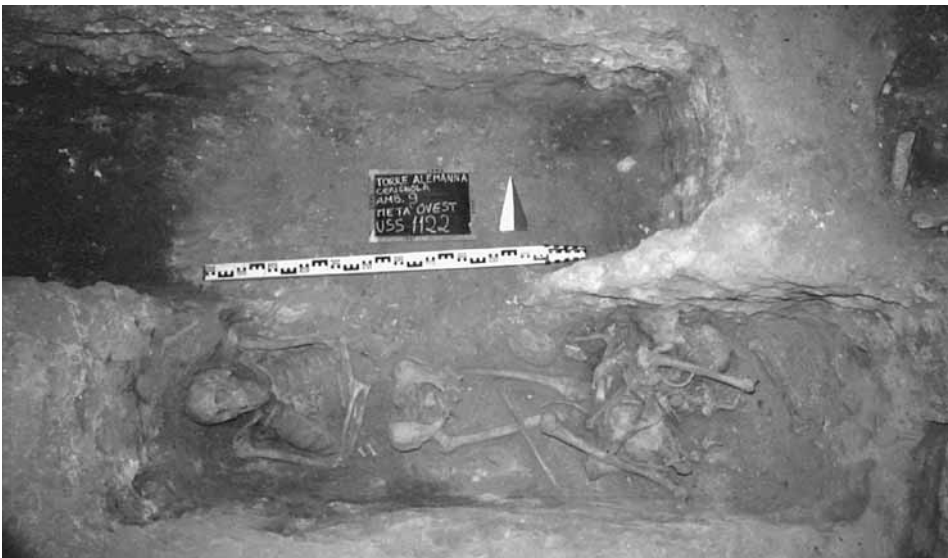
Fig. 14. Interno, ambiente 9, metà ovest, particolare della tomba III, si nota l'USS 1122 in giacitura primaria ai piedi è raccolta l'USS 1123.

Tutte le sepolture sono state rinvenute senza alcuna traccia di copertura e, ad eccezione di una fibbia ad anello, in bronzo, rinvenuta presso lo sterno dell'inumazione USS 1124, nella tomba IV, nessuna ha restituito reperti: solo cinque tombe hanno restituito scheletri in giacitura primaria, tre erano state tagliate nella zona centrale dal muro USM 1101 e due avevano solo il riempimento in terra e poche ossa scomposte. Le sepolture sono orientate regolarmente E-W, tranne la T. IV che ha un asse E/NE-W/SW e la T. IX orientata E/SE-W/NW (fig. 14).

La forma distingue le tombe in tre tipologie: hanno forma rettangolare con angoli arrotondati la T. I e la T. III; sono trapezoidali la T. II, la T. IV e la T. VIII; la T. IX è l'unica ad avere forma ellittica. Le altre tombe sono perturbate dalla trincea di fondazione dell'USM 1101 e non è possibile definire con precisione la forma. La T.

III e la T. IV sono fornite di un “cuscino” nella testata ovest.
